**Complesso Museale di Palazzo Ducale Mantova**

## Serie di arazzi con gli *Atti degli Apostoli* su cartone di Raffaello

LAVORI DI MANUTENZIONE

### **B) RELAZIONE SPECIALISTICA**

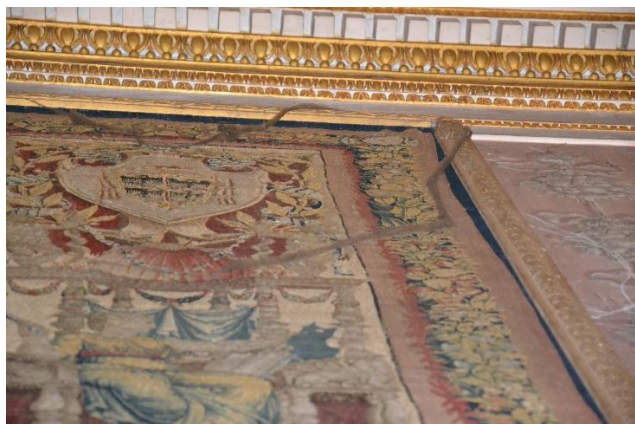
L'opera si presenta in buono stato di conservazione; è molto sporca e si notano evidenti agglomerati di particellato localizzati soprattutto nella porzione superiore destra. Si osserva una lieve deformazione, sotto forma di "spanciamento" della porzione inferiore dovuta al rilassamento della tessitura, a lungo esposta in verticale.

*Depositi nella parte alta*

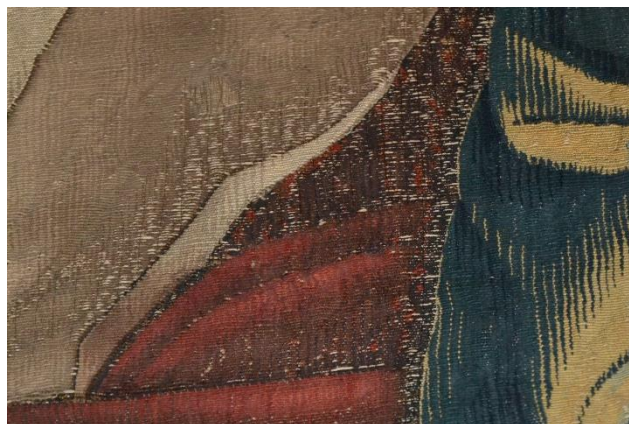
Si osservano numerose aree abrase, soprattutto in corrispondenza dei colori scuri.

*Abrasioni della tessitura*

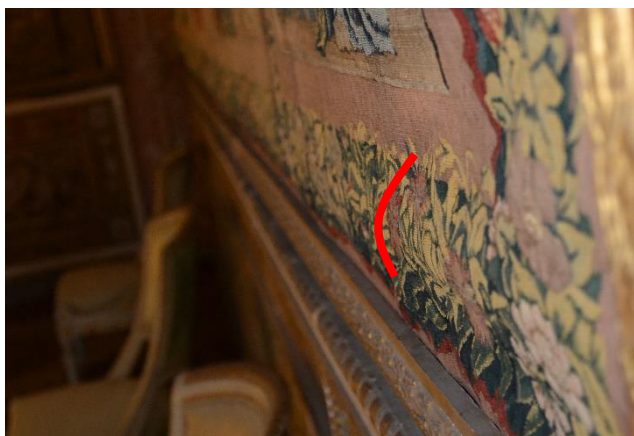
*"Spanciamento"*

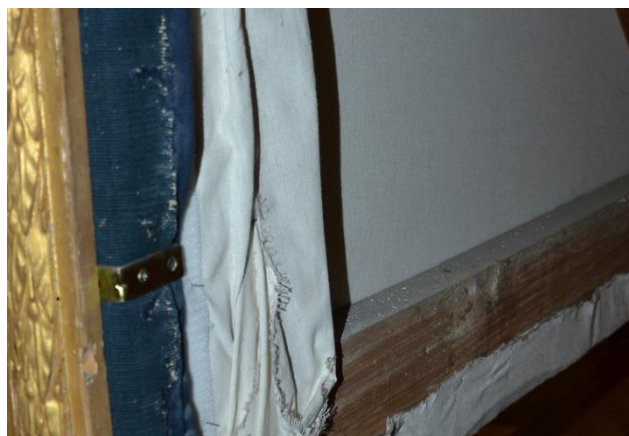
L'opera è stata oggetto di un restauro documentato (restauratore Giordano Passarella, *Restituzioni. Tesori d'arte restaurati*, a cura di Carlo Bertelli, Venezia, Marsilio, 2011) al quale si attribuisce il sistema espositivo di tensionamento su telaio tramite fasce velcrate sui quattro lati che sostituiscono l'antica inchiodatura e, in qualche punto, tramite graffette metalliche che rinforzano punti in cui il sistema non è sufficiente.

*Foderatura telaio, fasce di velcro, graffe metalliche e staffe a L*

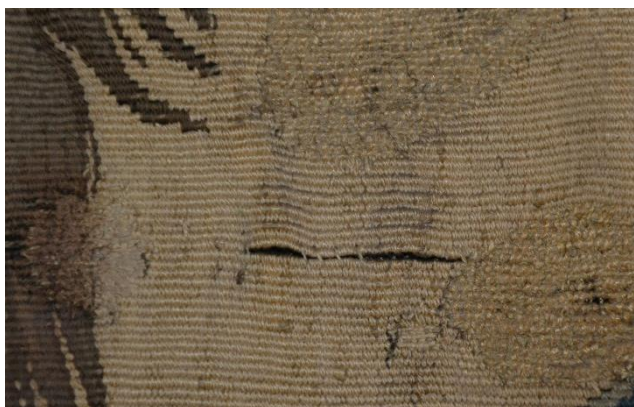
*Scucitura degli stacchi*

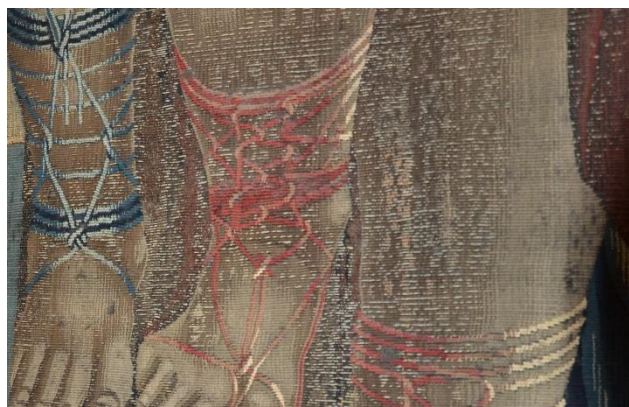
L'opera si presenta in cattivo stato di conservazione e la superficie è interessata da una notevole quantità di sporco. L'arazzo è molto abraso, soprattutto in corrispondenza delle aree marroni scure; si osservano stacchi scuciti, lacerazioni lievi e piccole porzioni di orditi scoperti.

*Abrasioni della tessitura*

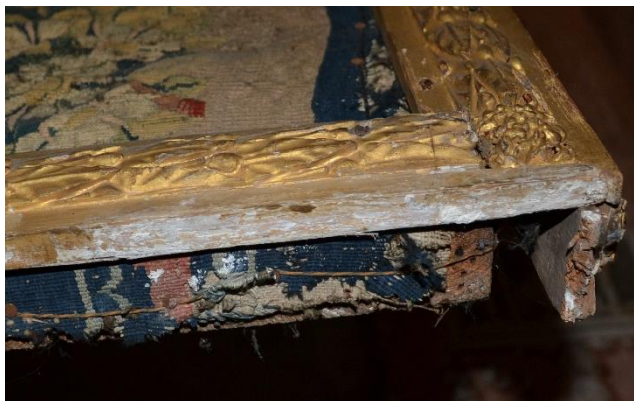
*Lacerazioni della cimosa in corrispondenza della marca*

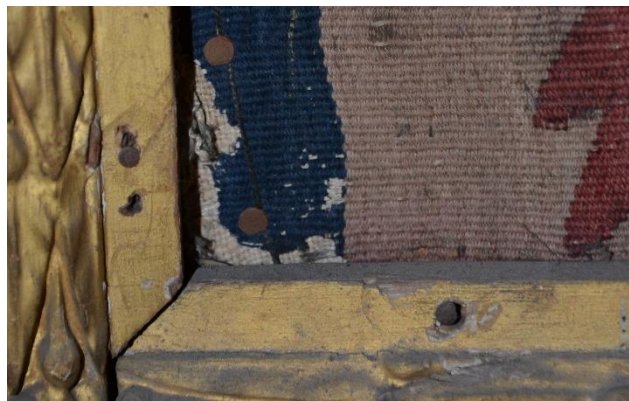
Dal fronte, si riscontrano, sotto alla cornice, aree interessate da numerosi degradi sulle cimose in corrispondenza degli angoli inferiori; gli angoli superiori e ampie porzioni di cimosa non sono analizzabili.

*Lacerazione della cimosa dell'angolo inferiore sinistro*

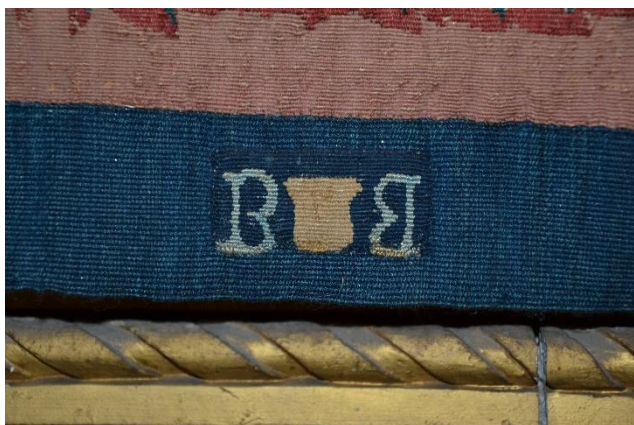
*Marca riapplicata su cimosa di nuova costituzione*

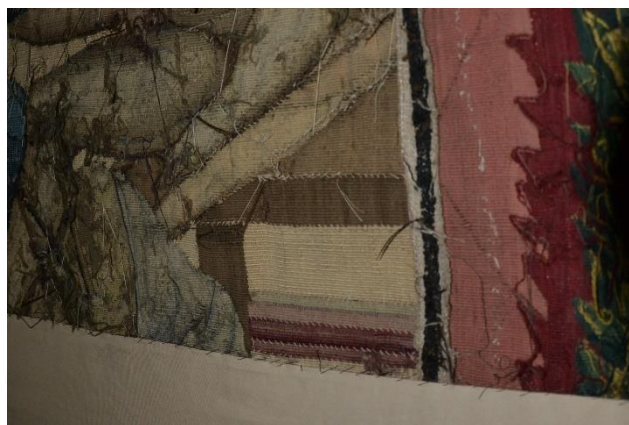
Il recente intervento è monitorabile sul retro: si osserva che il supporto settecentesco è stato ritagliato e conservato in corrispondenza delle integrazioni storicizzate e rimosso nelle aree in cui non presentava rammendi. Si deduce che l'intervento di integrazione settecentesco ed eventuali rammendi non fossero diffusi, ma localizzati.

*Retro dell'arazzo*

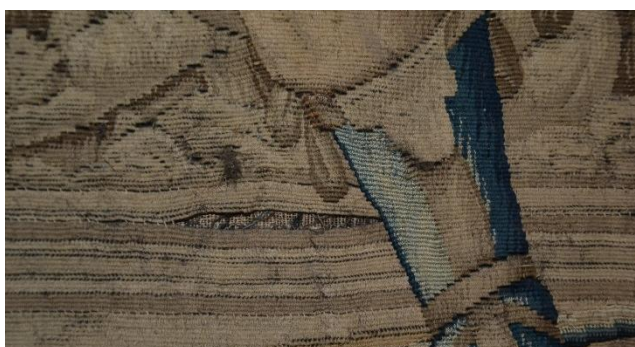
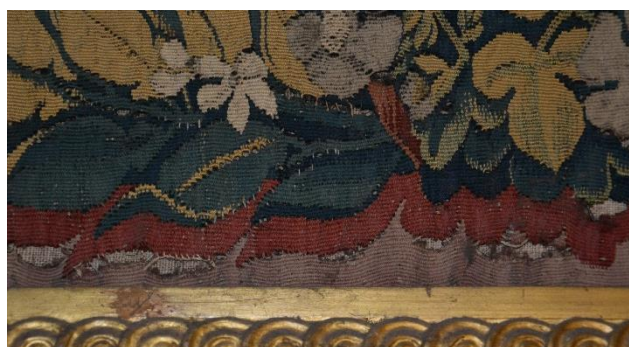
Si osservano sul fronte numerosi stacchi scuciti e alcuni piccoli fori, localizzati in maggioranza in corrispondenza della bordura inferiore, ma presenti anche nella parte dell'arazzo. Sono presenti numerose zone abrase e alcune lacerazioni e mancanze di trama, in corrispondenza del colore marrone, concentrate in particolare nella bordura inferiore. Le lacerazioni e i numerosi stacchi scuciti, associati a porzioni deformate, sono da attribuirsi ad un eccessivo tensionamento sul telaio; l'opera è l'unica infatti, tra quelle incorniciate, a non presentare "spanciamenti" sul lato inferiore.

*Scuciture degli stacchi*

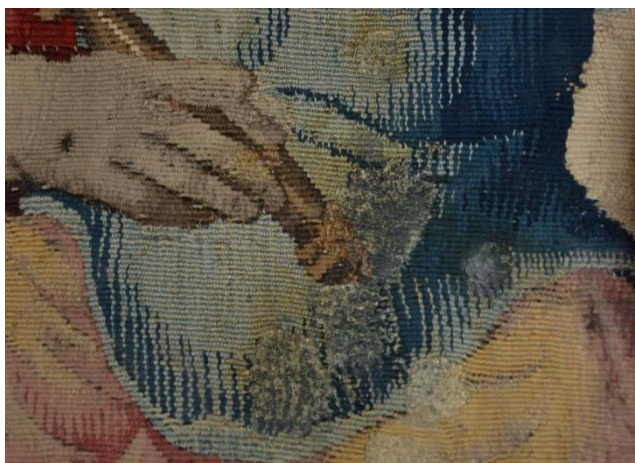
Le integrazioni settecentesche, in alcuni casi, presentano una ridipintura superficiale soprattutto nella porzione inferiore dell'arazzo.<sup>6</sup>

*Ridipinture*

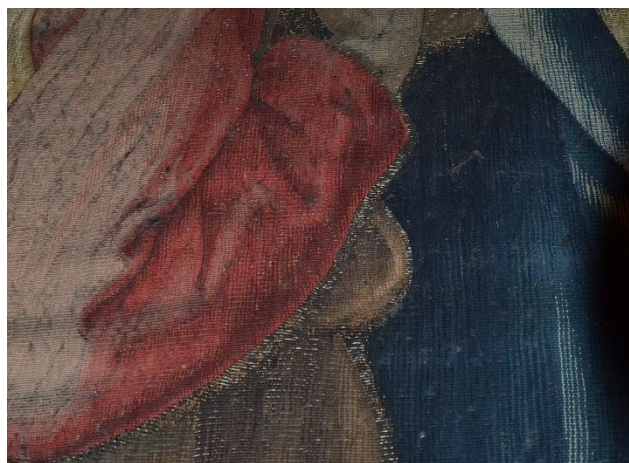
*Abrasioni della tessitura*

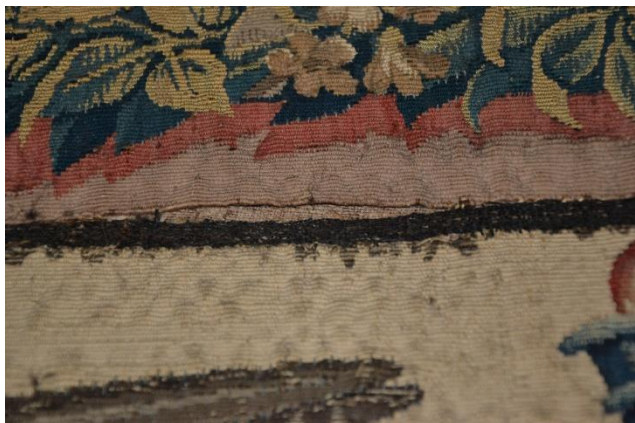
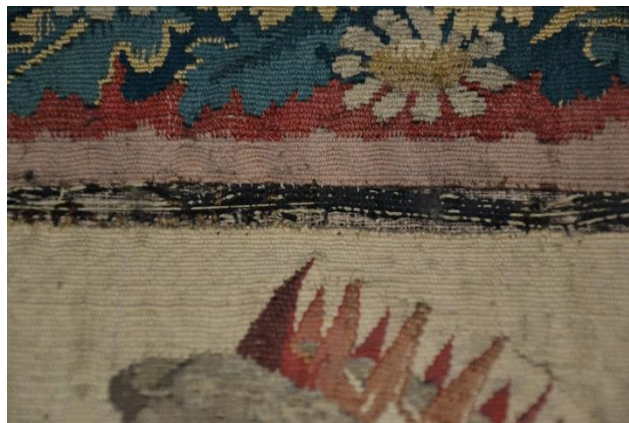
*Scuciture degli stacchi*

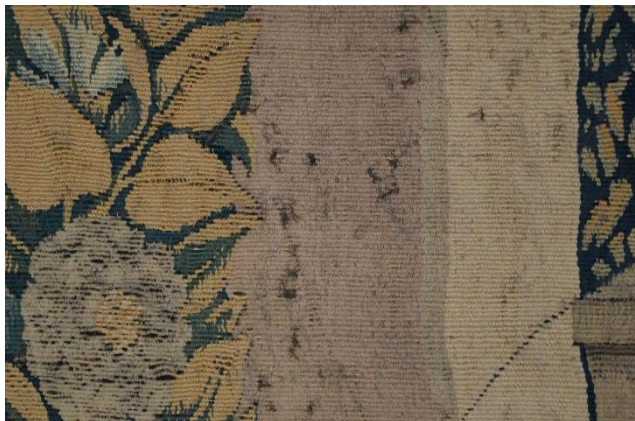
*Micro-fori*

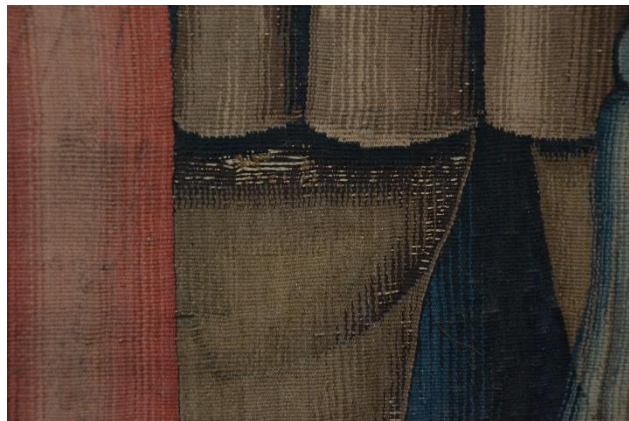
Il filato marrone è il maggiormente degradato e rammendato: risulta abraso e molto integrato nella parte alta dell'opera e lacerato in corrispondenza della bordura inferiore. Si osservano numerosi micro-fori molto sporchi nella parte bassa dell'opera, in corrispondenza del pavimento della scena e delle estremità della bordura inferiore. Tali fori sono attribuibili o a un attacco di insetti o a bruciature puntuali. Stacchi scuciti e piccole deformazioni sono diffuse su tutta struttura tessile. Si osservano una quantità minore di integrazioni settecentesche rispetto agli altri arazzi e una minor "spanciamento" nella parte bassa.

*Abrasioni della tessitura*

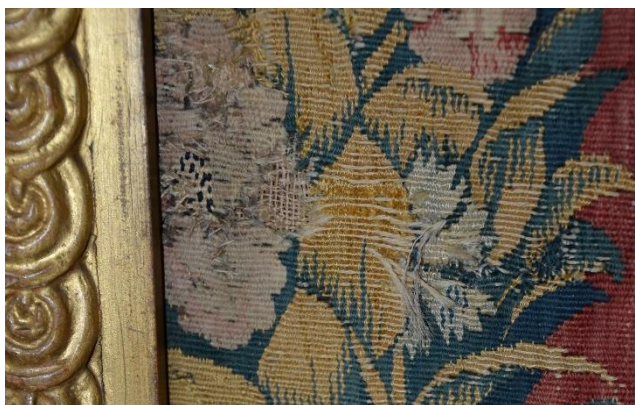
*Lacerazioni e lacune della tessitura*

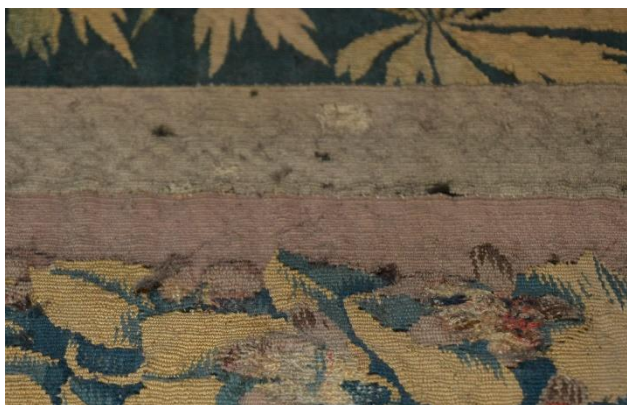
*Micro-fori*

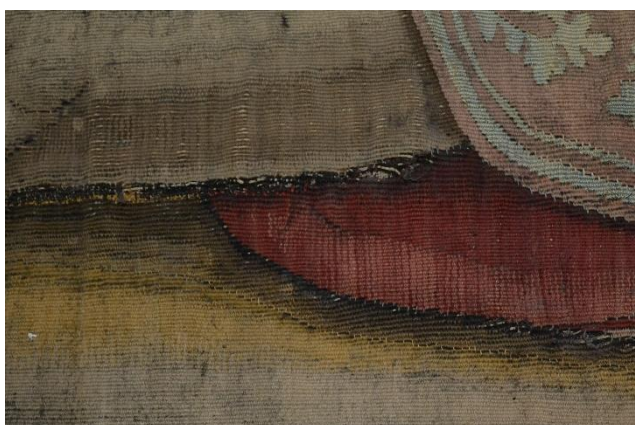
*Lacerazioni e abrasioni*

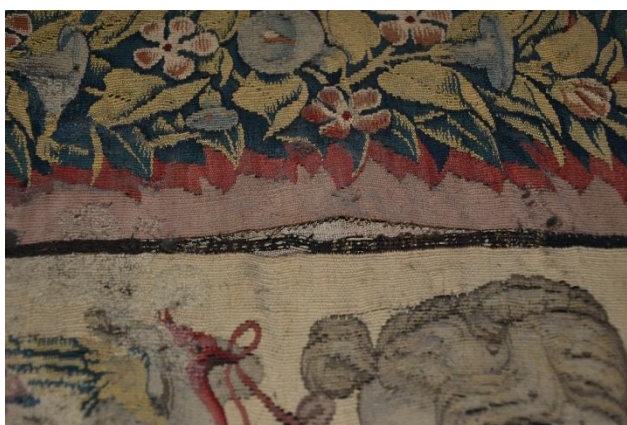
*Scuciture degli stacchi*

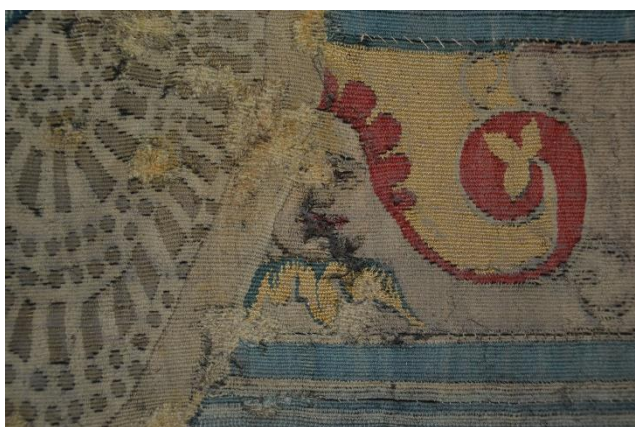
*Rammendi*

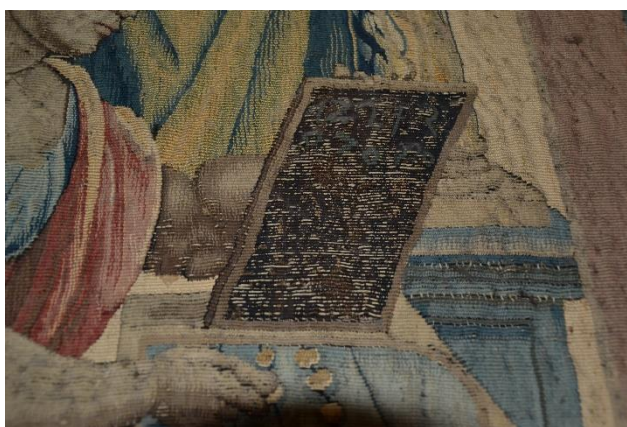
Il filato marrone scuro appare molto abraso, ma le aree soggette a questo fenomeno non sono estese. Anche i fori riscontrabili su tutte le opere, qui sono localizzati in corrispondenza di una porzione della scena. Dal trabattello si osserva che le integrazioni settecentesche sono meno diffuse nella parte alta dell'opera.

*Abrasioni della tessitura*

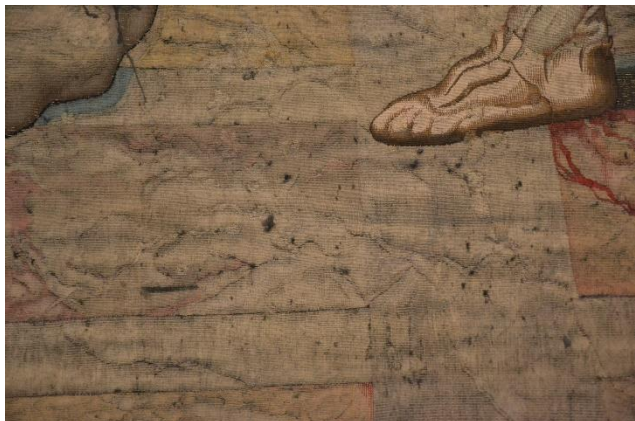
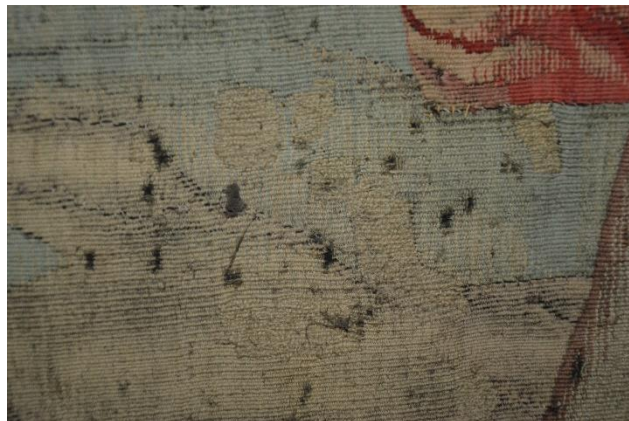
*Micro-fori*

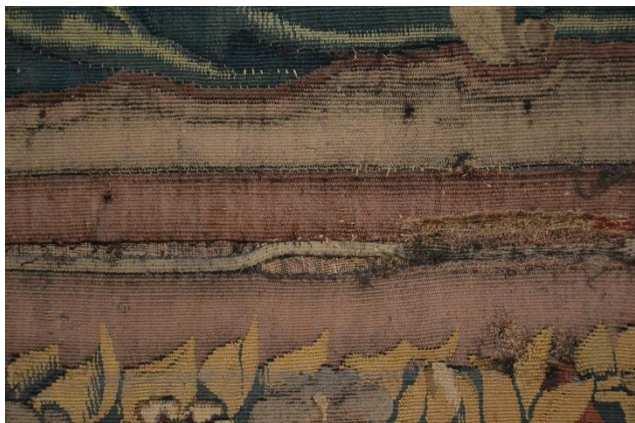
*Scuciture degli stacchi*

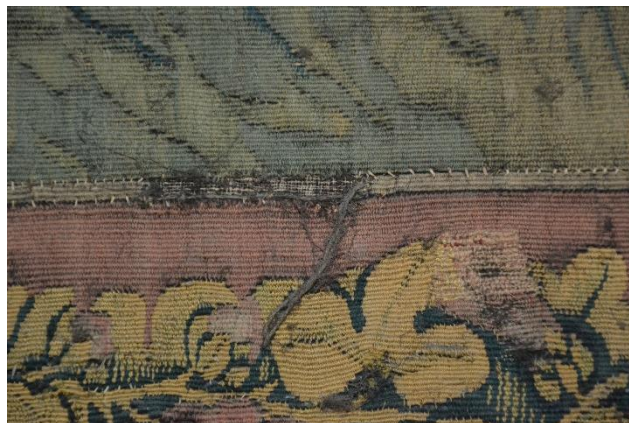
L'arazzo è in cattivo stato di conservazione. Il sistema di esposizione non consente la consultazione del retro dell'opera né l'analisi dello stato di conservazione delle cimose. Lo sporco, che offusca l'intera superficie, si concentra in corrispondenza dei numerosissimi micro-fori diffusi sulla bordura e sulla figurazione, probabilmente dovuti a attacchi entomologici o a fenomeni di combustione puntuale. Si notano scuciture di stacchi e piccole lacerazioni, maggiormente in corrispondenza del filato marrone scuro, localizzato sulla bordura e ai piedi dei personaggi del corpo centrale della figurazione. Il filato marrone risulta molto abraso in aree posizionate nella parte alta, seppure non molto estese. Si osservano poche integrazioni settecentesche rispetto alle altre opere. Soprattutto nella bordura inferiore si riscontrano numerose piccole lacune e rammendi.

*Lacerazioni e lacune*

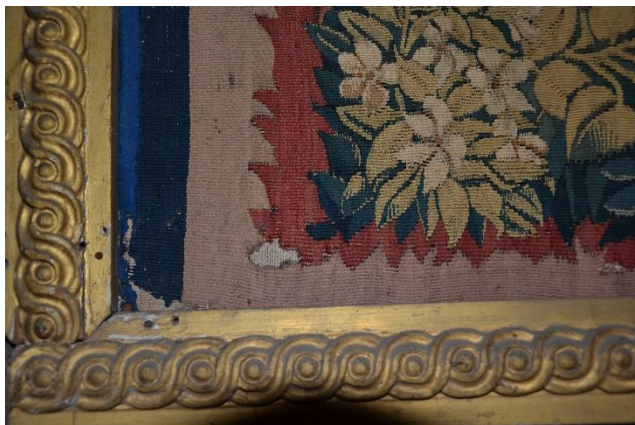
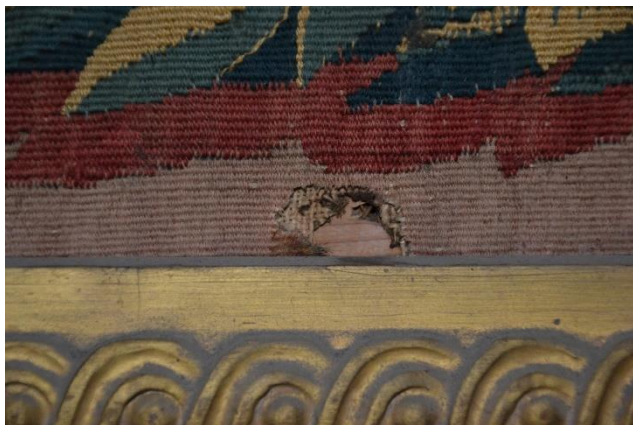
*Lacerazioni e lacune*

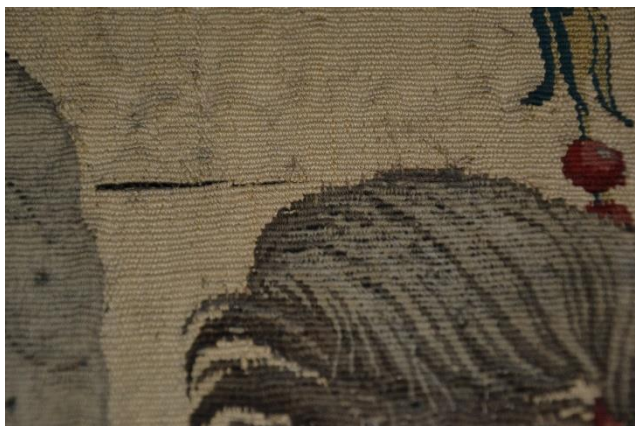
*Scuciture degli stacchi*

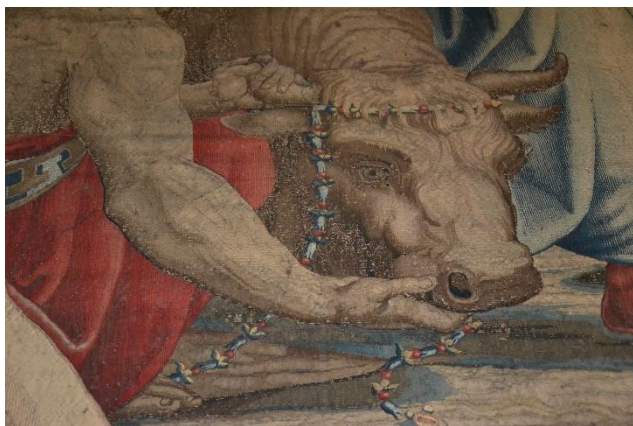
*Abrasioni della tessitura*

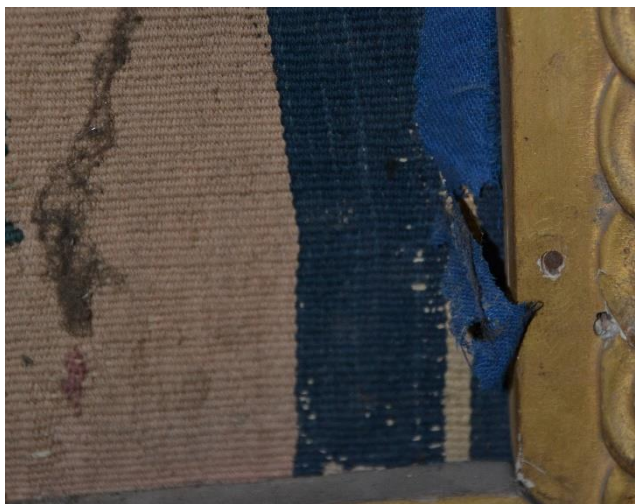
Le cimose si intravedono dalla cornice: si nota che su entrambe le cimose verticali sono state incollate due fettucce tessili blu-azzurre, che apparentemente non hanno una funzione conservativa. Le cimose verticali e gli angoli inferiori sono ampiamente lacerati e lacunosi: sono state prolungate grazie all'accostamento di un supporto di tessuto blu, probabilmente per aumentare la superficie di inchiodatura. Nella parte alta dell'opera si riscontrano molte scuciture di stacchi. Alcune porzioni sono molto abrase, soprattutto in presenza di filato marrone scuro.

*Fettucce tessili blu incollate sopra la cimosa*

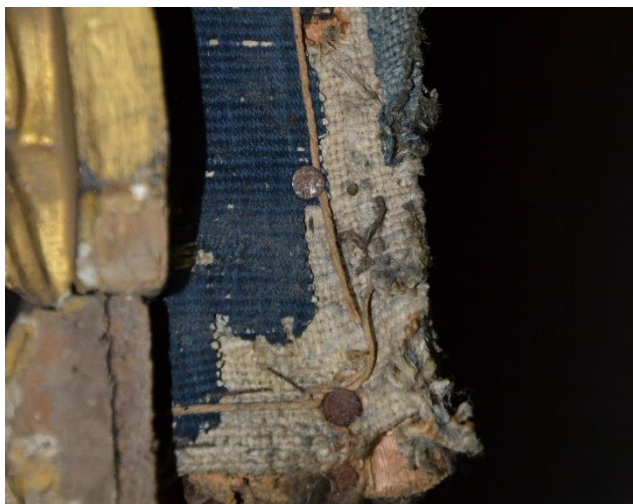
*Lacerazione della cimosa laterale*

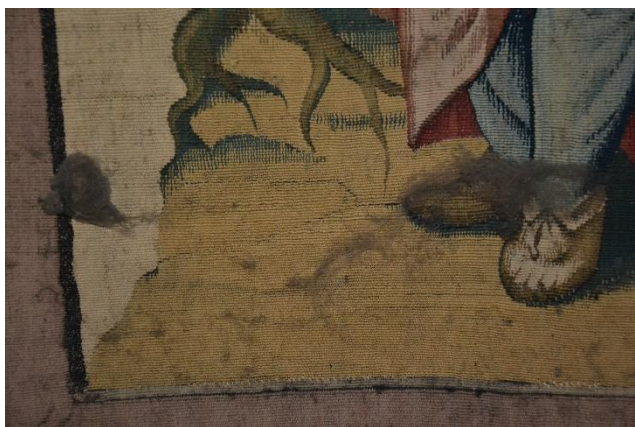
L'opera versa in discreto stato di conservazione anche se, non essendo mobile il telaio, non è stato possibile analizzare né la parte perimetrale né il retro. L'arazzo è molto sporco: il partecellato si osserva in forma di agglomerato consistente, nell'angolo inferiore destro.

*Depositi incoerenti*

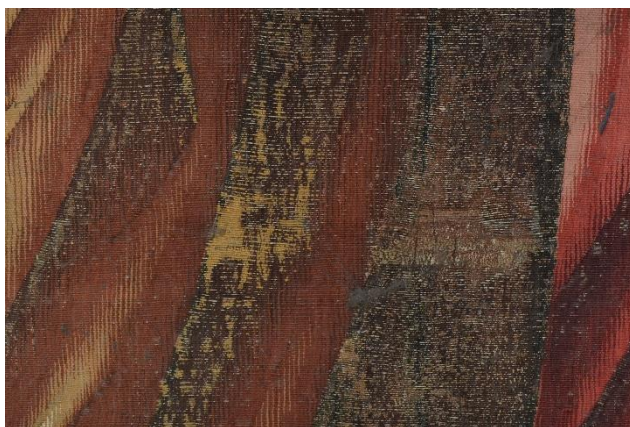
L'opera è molto abrasa nella parte alta in corrispondenza del colore marrone scuro; sono presenti moltissimi stacchi scuciti, anche molto lunghi, e piccole lacerazioni associate a mancanza di trama, lacune e rammendi, soprattutto in corrispondenza della bordura inferiore.

*Abrasioni della tessitura*

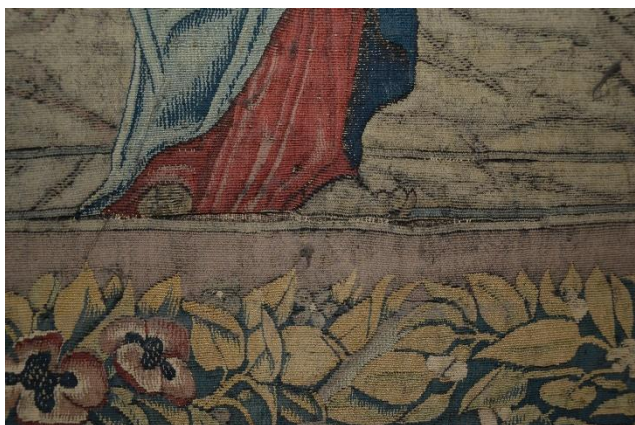
*Scuciture degli stacchi*

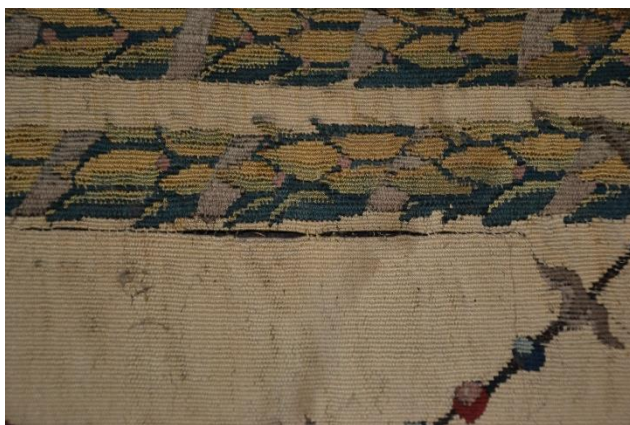
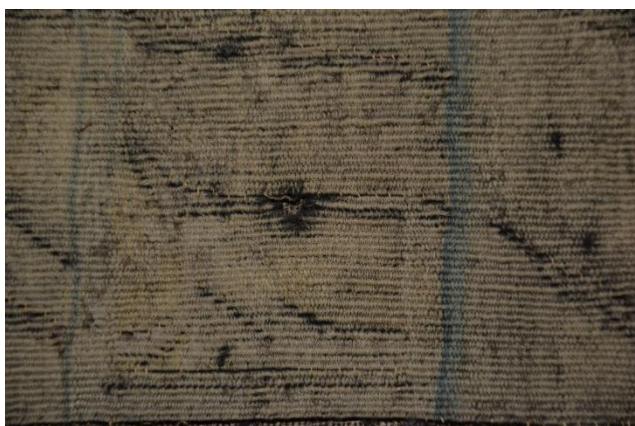
Numerosi micro-fori sono localizzati nella metà inferiore dell'opera e in corrispondenza delle colonne.

*Micro-fori*
